## 外国船海難の発生状況 ～被害甚大な外国船海難が多発～

## 最近の主要な外国船海難発生地点図

## 海難の原因

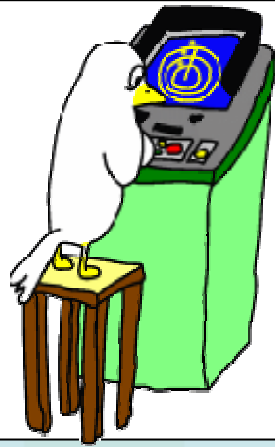
五里霧中...  
動静監視は  
しっかりと！

船長は視界制限時の報告  
についての指示を適切に  
行うことなく降橋

浦賀水道航路を航行中、当直の一等航海士は視界制限状態になったことを船長に報告せず続航

船長は当直者に対し、視界制限状態における報告を徹底させ、危険時には船長自ら操船にあたりましょう。

また、霧中では霧中信号を行い、必要に応じていつでも減速、停止することを念頭において衝突を避けるための動作をためらってはいいけません。

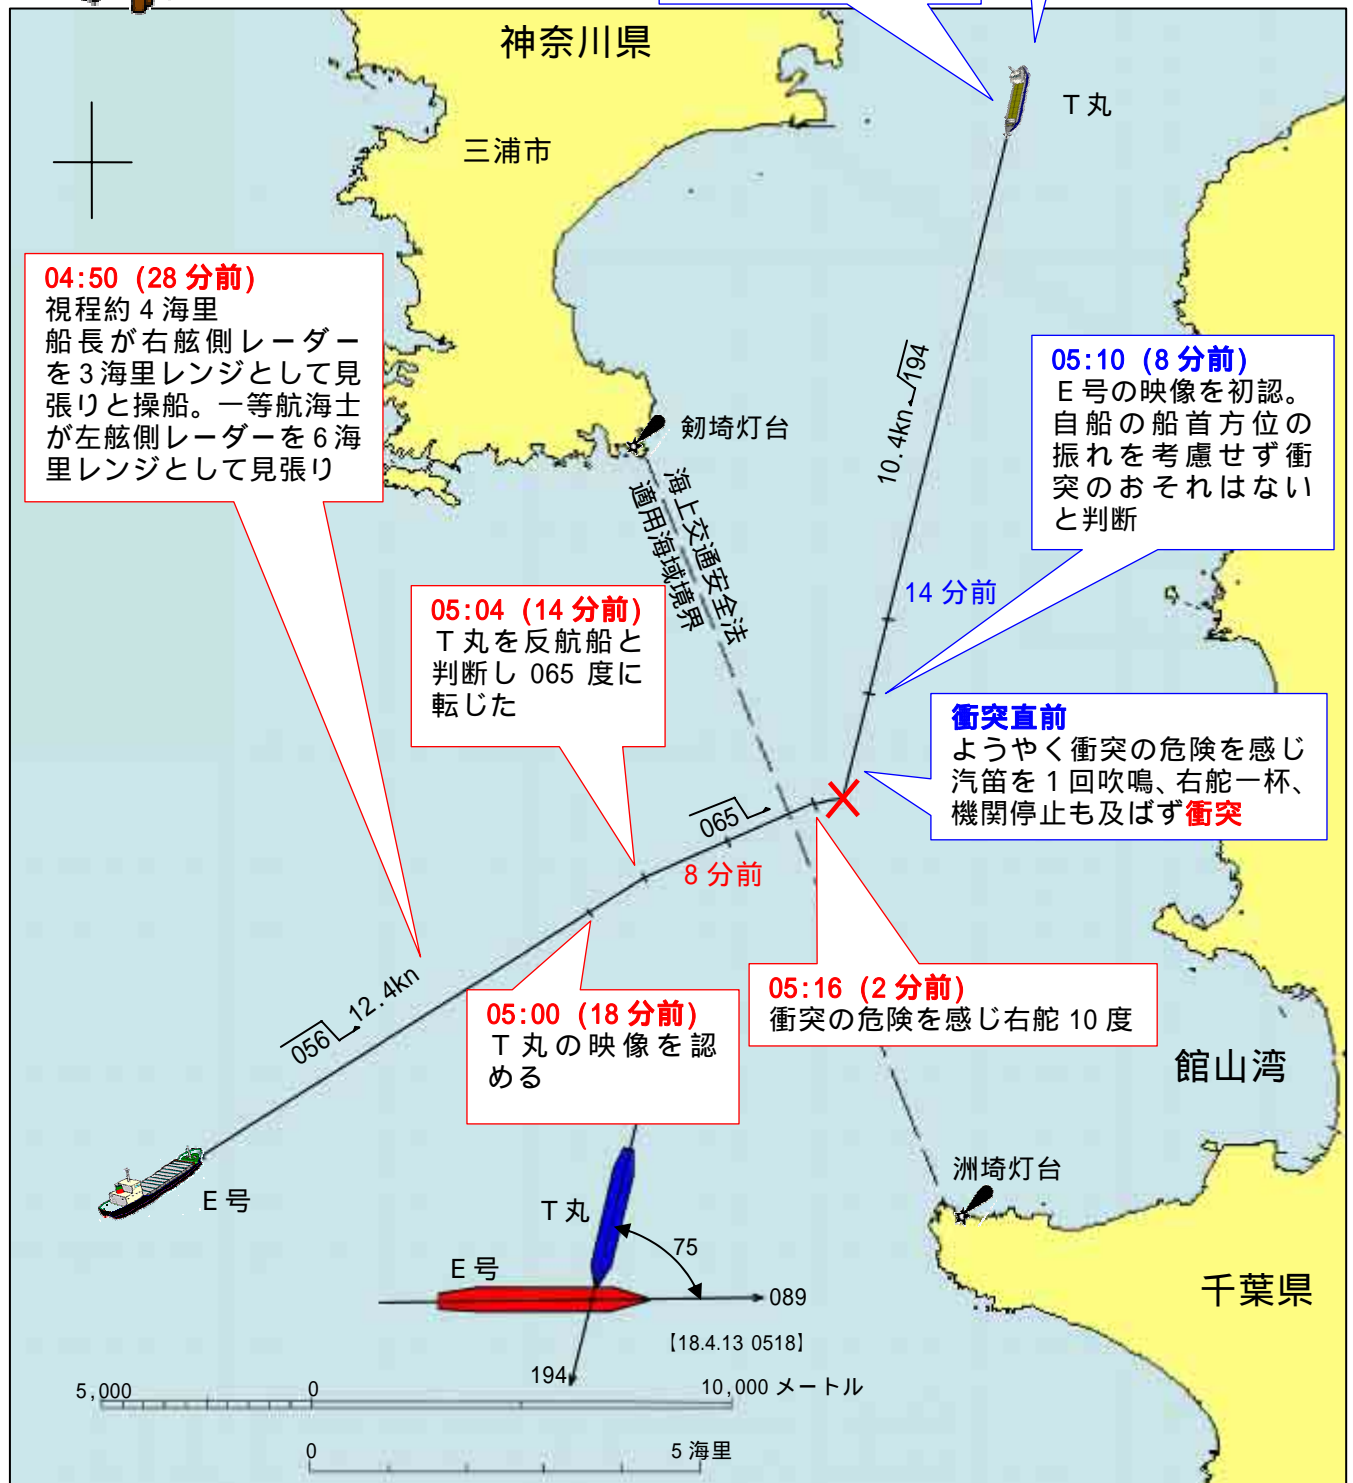
霧のため視界が制限された中、T 丸は、浦賀水道航路を出て南下中、相対方位表示としたレーダーにより E 号の映像を認めたが、自船の船首方位が振れ E 号が左方に替わるように見えたので、衝突のおそれはないものと判断し、その後、レーダーによる動静監視を十分に行わないまま進行した。一方、E 号は、浦賀水道へ向かうため北東進中、レーダーにより T 丸の映像を認めたが、レーダープロットイングが不正確のまま反航船と判断して右に針路を転じた。両船は、霧中信号を行わず、著しく接近することを避けることができない状況となったが、必要に応じて減速または停止しないままほぼ全速力で進行。T 丸は、E 号の映像がレーダーの中心付近に接近したとき、ようやく衝突の危険を感じ、手動操舵に切り替えて右舵一杯をとり、機関を停止し、また、E 号は衝突の 2 分前衝突の危険を感じゆっくりと右転を始めたが、T 丸の船首が E 号の左舷前部に衝突、E 号はその後沈没した。当時、視程は 200 メートルであった。

船長が視界制限状態となったとき報告するよう船橋当直者に適切に指示せず、当直者も当該報告をしなかった。

霧中信号を行わなかった。

レーダーによる動静監視が不十分であった。

E 号と著しく接近することを避けることができなくなったとき、針路を保つことができる最小限度の速力に減じず、必要に応じて停止しなかった。

プロットイングが不正確で T 丸を反航船ととらえた。

T 丸と著しく接近することを避けることができなくなったとき、針路を保つことができる最小限度の速力に減じず、必要に応じて減速または停止しなかった。

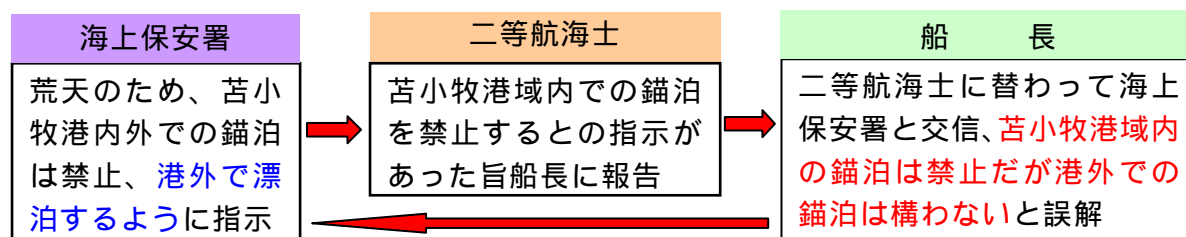
苫小牧港は、南東方から南西方にかけて北太平洋に向かって開け、遮へいされた地形でないため、南方から強風が吹くと高起した波浪及びうねりの影響を直接受けるが、船長は、同港入港経験がないにもかかわらず、事前に海図等により港湾状況調査を十分に行わなかった。

苫小牧港は沖合からの強風及び波浪を遮る地形でないことから、荒天時、港内外で錨泊できる状況ではなかったのに、錨泊計画を中止しなかった。

交信内容の把握が不十分で船長が誤解

出入港時には、港長や海上保安官署の指示に従うべきであり、気象及び海象の影響を直接に受けやすい地形の港に錨泊する際、港長から出ている指示の正確な把握に努め、荒天のときは、沖合で漂泊して待機する必要があります。

また、異なる言語を母国語とする国々においては、より慎重に確認を行う必要があります、船舶管理会社などは、国際的公用語である英語による意思疎通を、船員に対し訓練しておく必要があります。

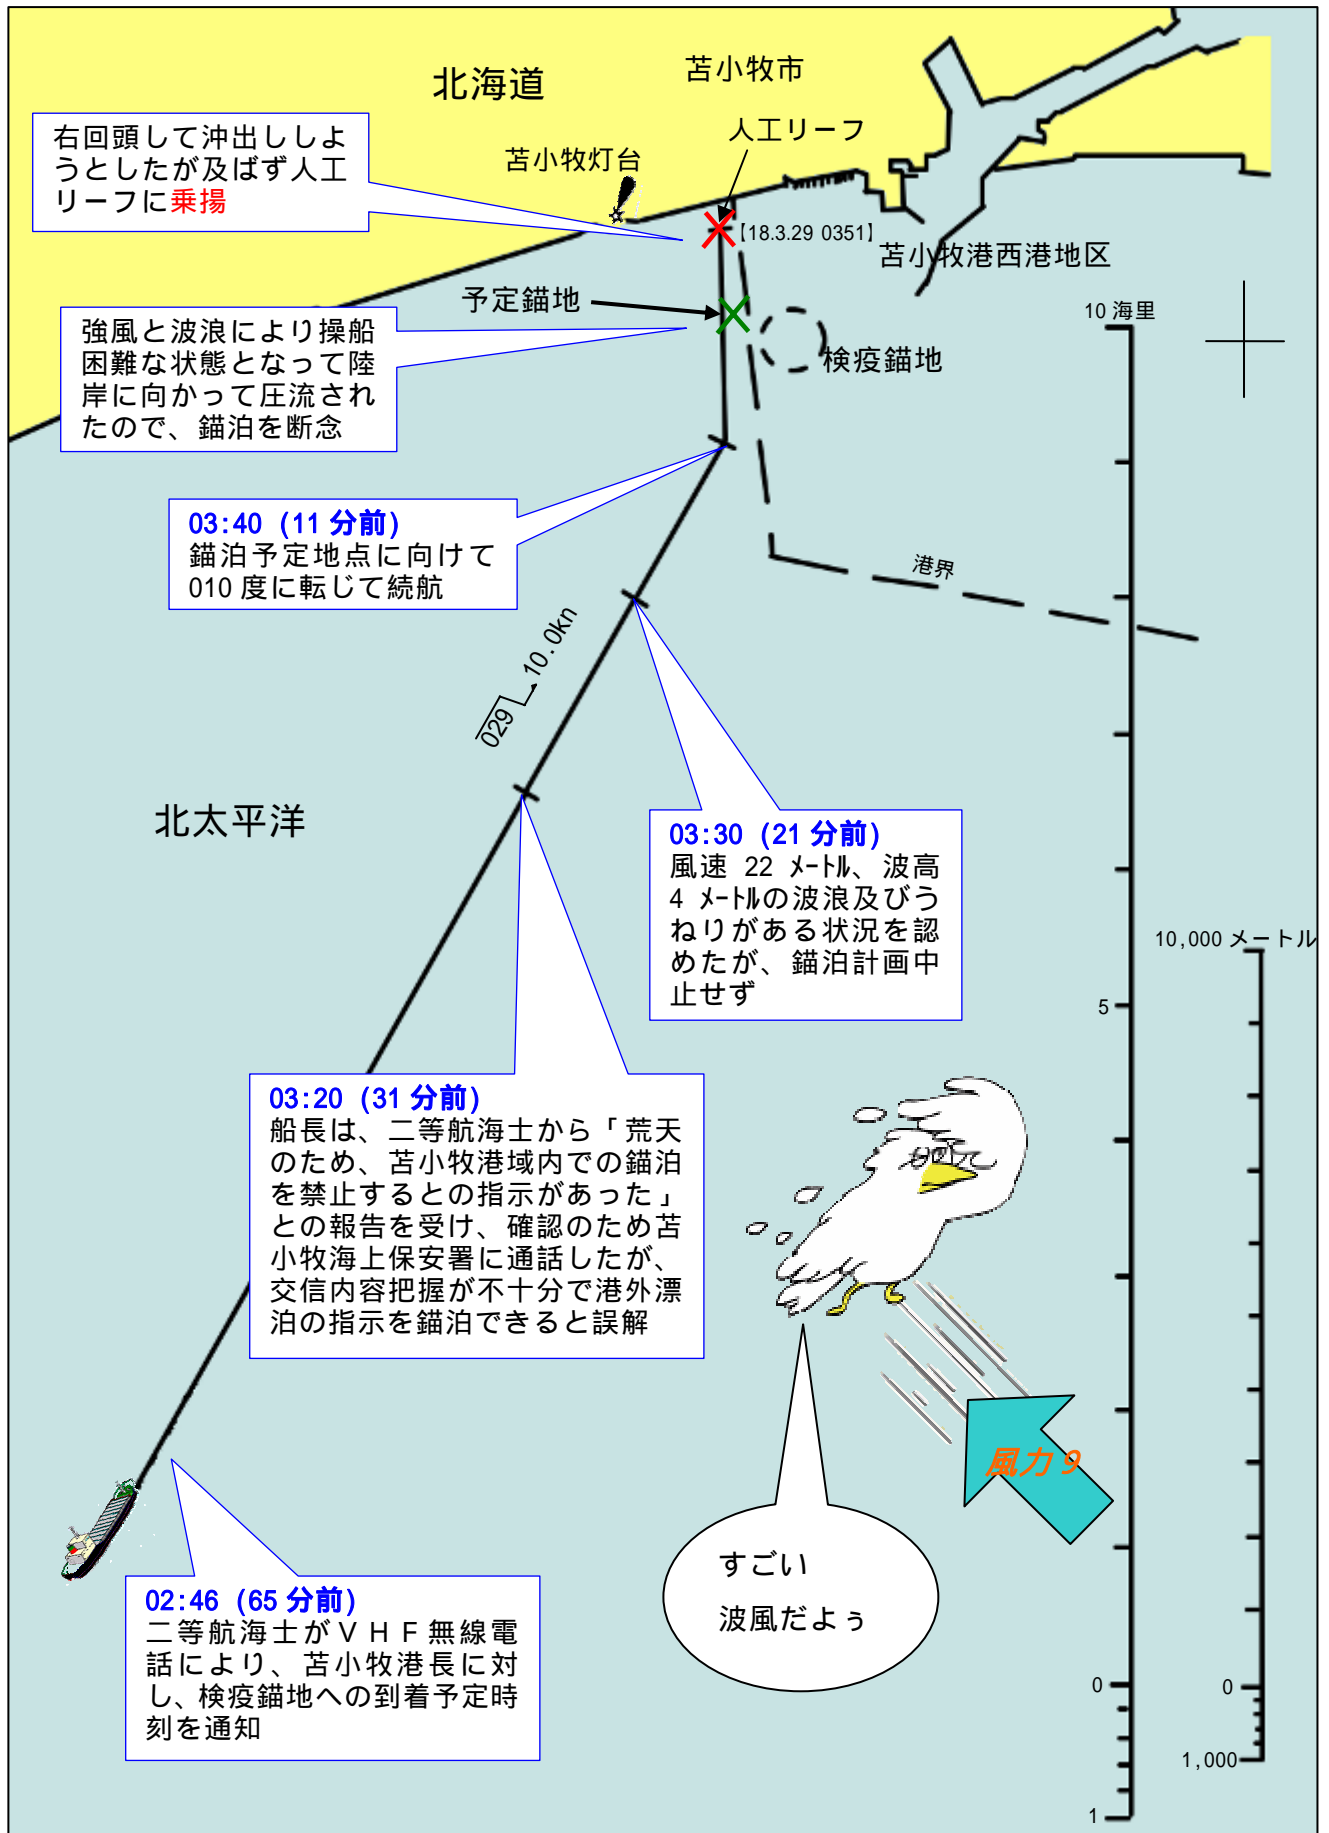
O号は、苫小牧港の錨泊予定地点に向けて減速進行中、強風及び高起する波浪により、操船困難な状態となって陸岸に向かって圧流され、回頭して港外に向かおうと機関を全速力前進にかけたが効なく、護岸用の人工リーフに乗り揚げた。当時、天候は雨で風力 9 の南東風が吹き、南東方から波高約 4m の波浪があり、北海道胆振中部に雷、強風、波浪等の注意報発表中。

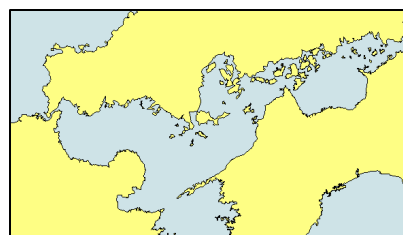
S号は、愛媛県菊間港で、積荷である引火性物質のリフォーマイト（改質ガソリン）を荷揚げしたのち、大分港に向け航行中、タンククリーニングを行うため、ガスフリー作業を開始したが、総送風量が不十分で、各タンク内に爆発限界内の可燃性ガスが残存したまま、同作業を終了した。その後、ガス検知器を使用して、1番タンクから順にガス濃度を測定したが、吸引時間が短かったため、タンク内の爆発限界内の可燃性ガスが残存していることに気が付かず、続いて蒸気洗浄作業を開始したところ、静電気により可燃性ガスに着火して爆発、火災が発生し、3人が行方不明、浸水により沈没、燃料油等の流出により海洋汚染が発生した。

通常、タンク容量の 3 倍の総送風量が必要であったが、ガスフリー作業時間が 1 時間 30 分で、総送風量は 9,000 立方メートル、タンク容量(約 7,000 立方メートル)の 1.3 倍しかなかった。

本船で使用されていたガス採集チューブの長さは 20m で、その長さの変化により、ガス検知器本体に到達し、応答するまでの所要時間は、約 34 秒必要であった。

タンククリーニング作業の際、タンク内の大気成分分析を実施し、タンク内の可燃性ガスを確実に排出し、また、静電気の発生を最小限に抑えるか、あるいは除去するための予防措置をとる必要があります。また、船長は、タンククリーニング計画の内容を十分に点検して、同作業が安全に実施されるよう、指導監督の徹底の必要もあります。
